校園周邊人行空間改善參考指引

交通部

中華民國 112 年 12 月

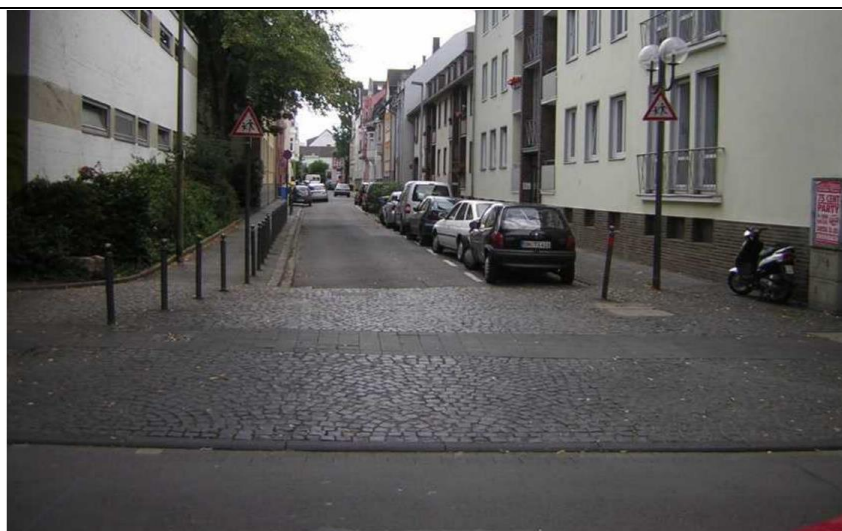
圖 2-2-3 連續型磚式鋪面以抑制車流（圖例引用德國案例）

- (3) 磚式鋪面（人行道&路口）：利用磚式路面連結人行道及路口以抑制車流，如圖 2-2-3 所示。

► 人行道及路口處皆鋪設磚式鋪面並連結，以抑制通過車流。

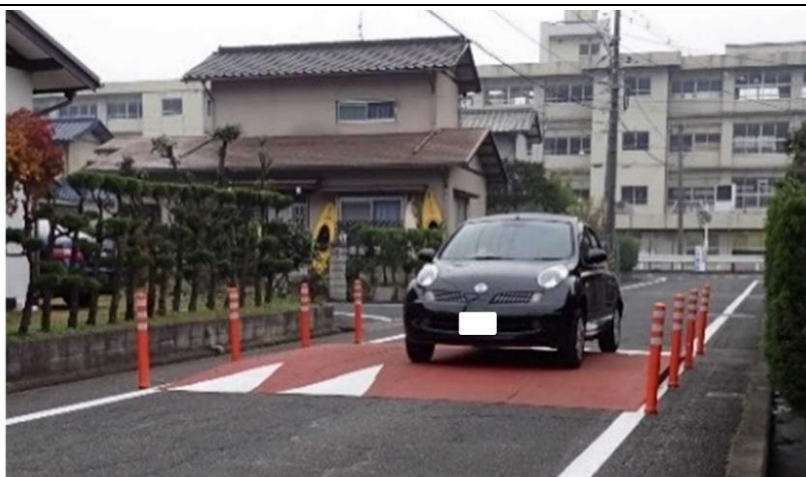
圖 2-2-4 廣島縣福山市在無人行道處設置減速墊的情況

- A. 路段：於路段中佈置減速墊或減速丘，以達到車速降低的效果，如圖 2-2-4 所示。

► 於路中設置減速墊

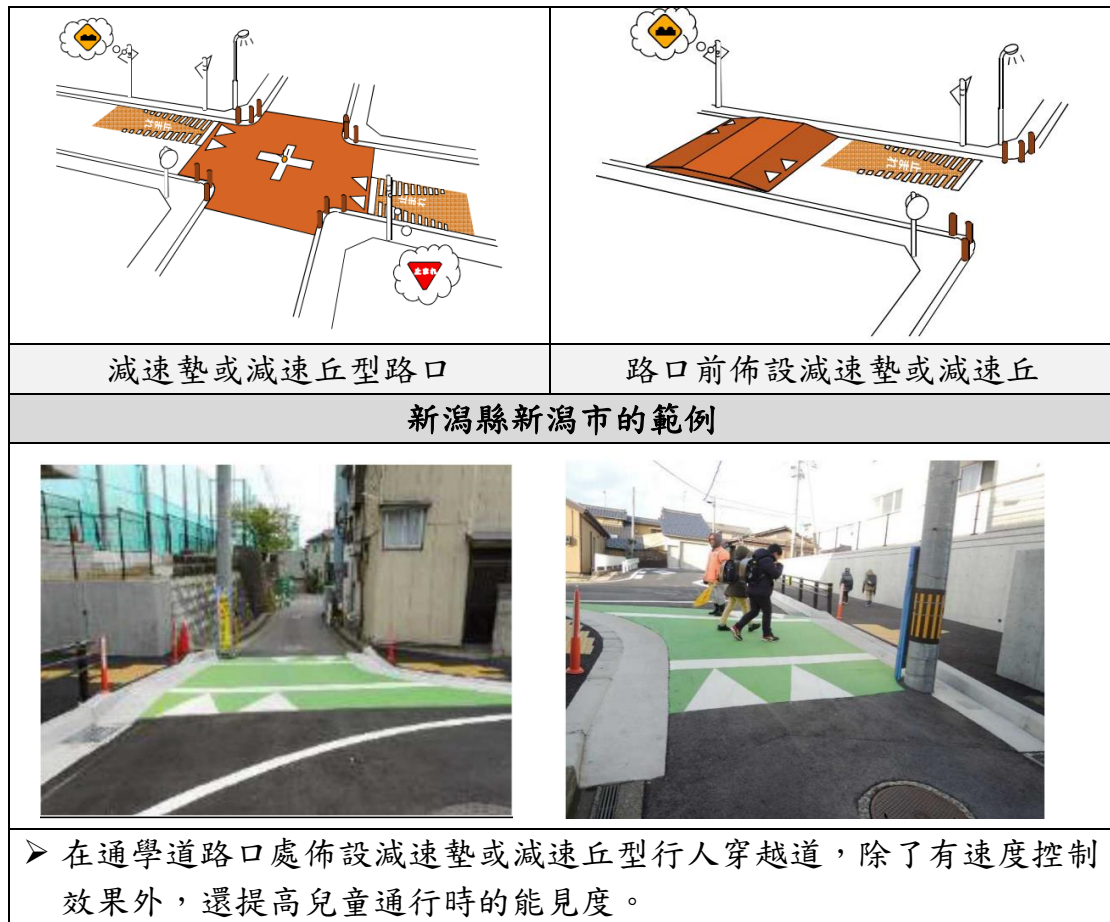
圖 2-2-5 新潟縣新潟市在通學道路口處佈設減速丘型行人穿越道
資料來源：[5]，本指引整理。

B. 路口：於路口前設置減速墊或減速丘，或設置減速墊或減速丘型路口，亦會讓駕駛感覺不舒服，讓駕駛者控制車速。在通學道路口處設置減速墊或減速丘型行人穿越道，除了有速度控制效果外，還提高兒童通行時的能見度，如圖 2-2-5 所示。

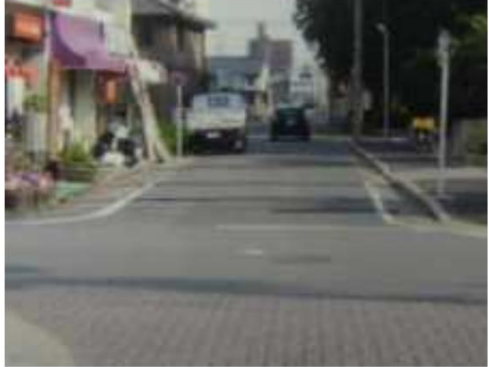
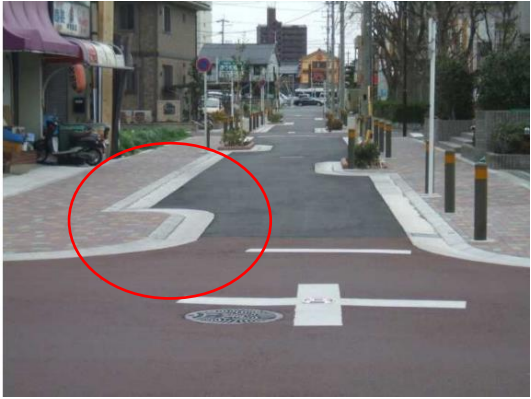
圖 2-2-8 愛知縣名古屋市設置彎路之情況

(3) 彎路設計：在事故較多的把道路，重新設計成彎路，可以降低通過車流之車速。而彎路設計可以分為截角式或平滑曲線式的樣式，如圖 2-2-8 所示。

<p>➤ 通過交通量較多且通行車輛快速，因此存在危險。</p>	<p>➤ 重新以截角式彎路設計，並拓展兩側人行道的空間以及路口改採彩色鋪面，以降低通行車輛速度。</p>

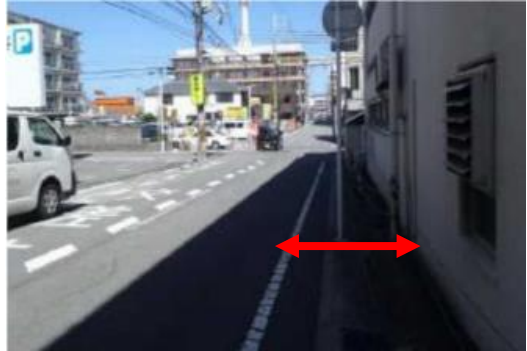
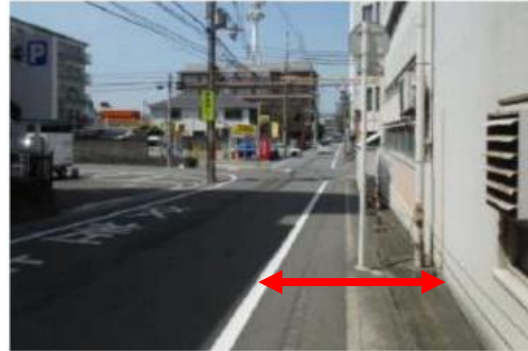
圖 2-2-9 和歌山縣和歌山市路面標線情況

A. 路段 (縮減車道寬度): 在車速較高的路段塗銷道路中心線, 重新分配道路空間, 如圖 2-2-9 所示。

<p>➤ 車輛速度快, 存在危險。</p>	<p>➤ 消除中心線, 透過縮減車道寬度來加寬路肩。</p>

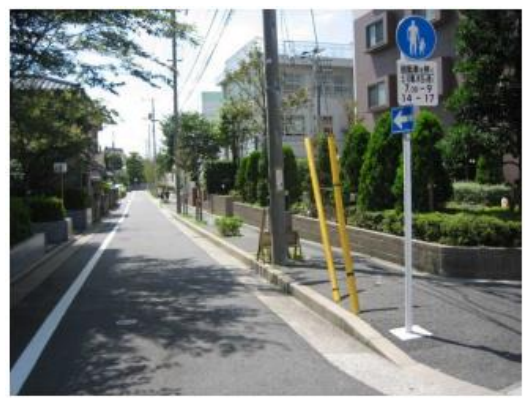
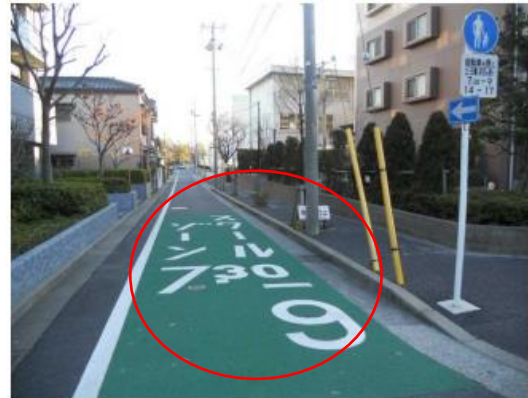
圖 2-2-10 東京都江戶川區標字情況

B. 路口 (通學道入口處路面標字): 透過路面標字或搭配標誌, 提醒車輛駕駛需注意路況, 如圖 2-2-10 所示。

<p>➤ 有管制時間的行人專用道路, 但有車輛經過。</p>	<p>➤ 在校園周邊通學道入口處繪設路面標字, 並告知該段道路為通學道。</p>

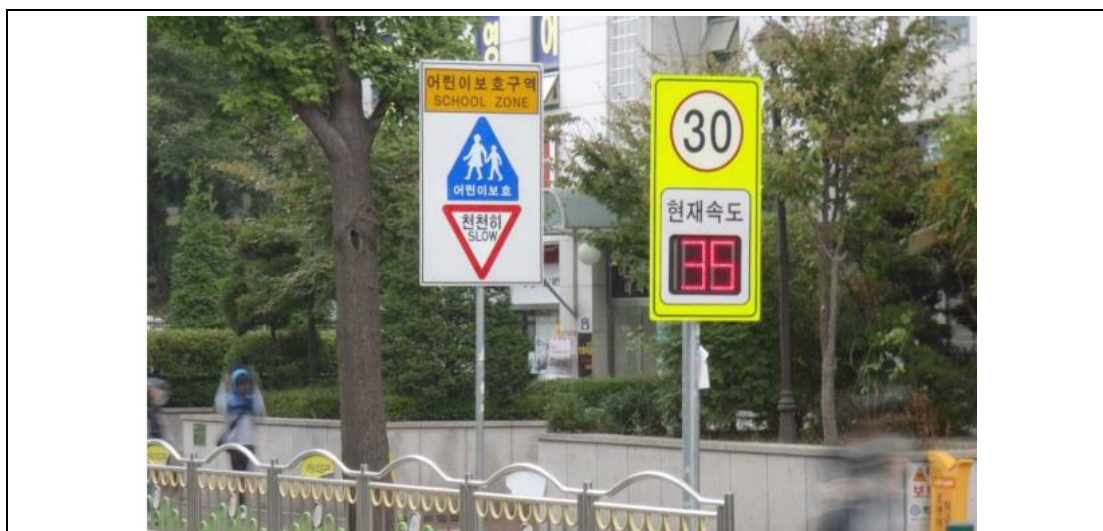
圖 2-2-13 韓國首爾市安裝情況

- (6) 車速偵測警示牌面：安裝車速偵測警示牌面，提醒駕駛者目前時速，如圖 2-2-13 所示。

➤ 車速偵測警示牌面顯示超速車輛車速³

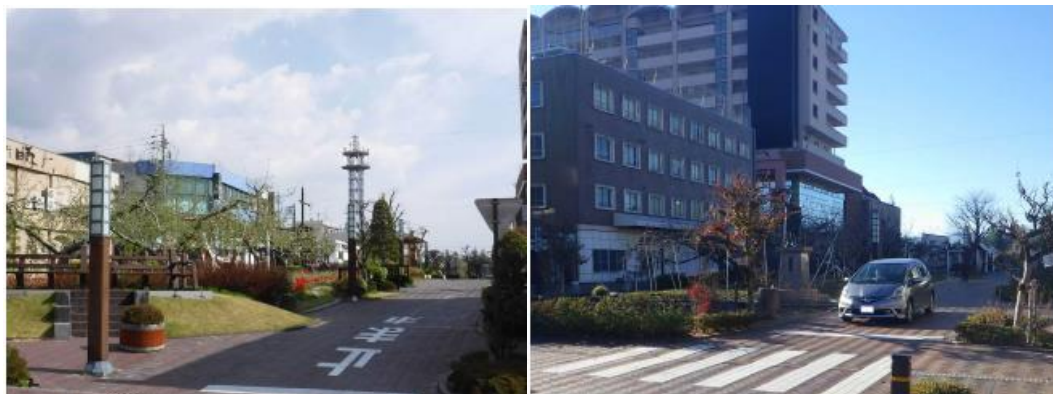
圖 2-2-15 長野縣飯田市設施情況

A. 路段：人行道和車道鋪設相同的磚式路面，以控制車速及車輛進入，如圖 2-2-15 所示。

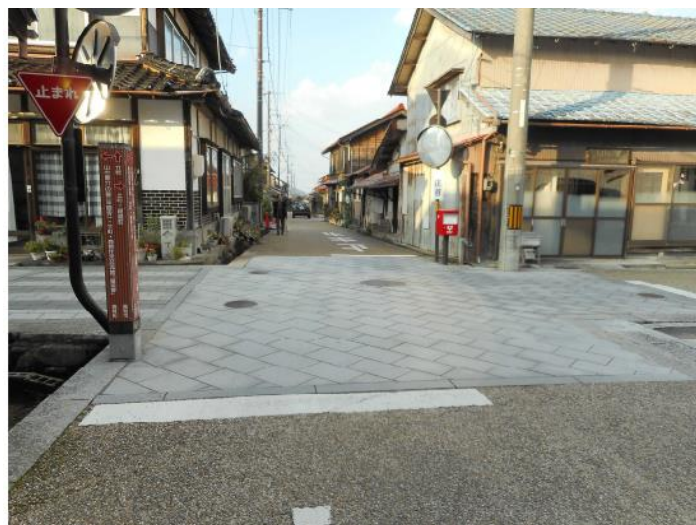
圖 2-2-16 鳥取縣鳥取市鋪設情況

B. 路口：在遊客較多的路口處鋪設磚式路面，如圖 2-2-16 所示。

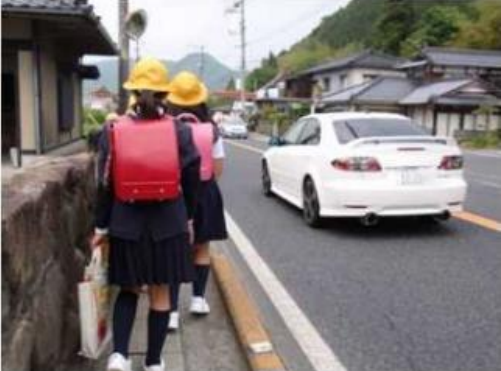
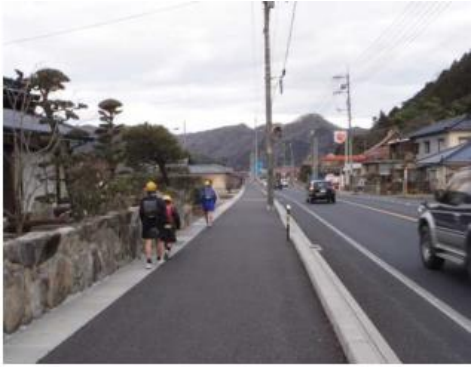
圖 2-2-19 中國地方拓寬情況

(2) 拓寬人行道：拓寬通行困難的人行道，確保行人安全通行空間，如圖 2-2-19 所示。

<p>➤ 由於人行道狹窄，往來通行困難，行人存在危險。</p>	<p>➤ 拓寬人行道，確保行人安全通行空間。</p>

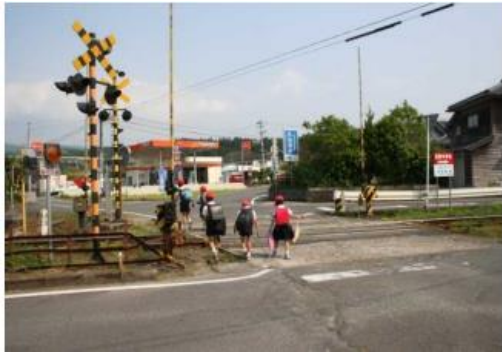
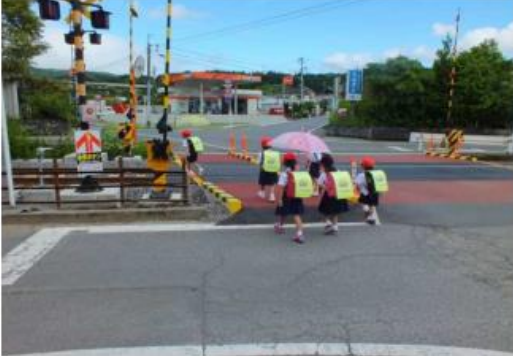
圖 2-2-23 鹿兒島縣湧水町拓寬平交道口改善人行道情況

- (6) 平交道二側增設人行道：透過增設人行道，創造行人通行空間，將行人和車輛分開。像是利用遮斷機、一些路緣石進行物理隔離；利用標線和彩色路面進行視覺隔離，圖 2-2-23 所示。

<p>➤ 平交道口沒有人行道。</p>	<p>➤ 拓寬平交道口並設置人行道。</p>

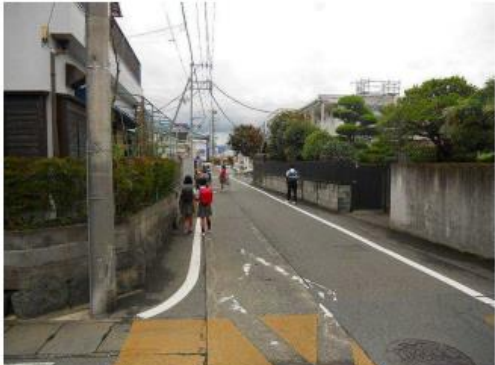
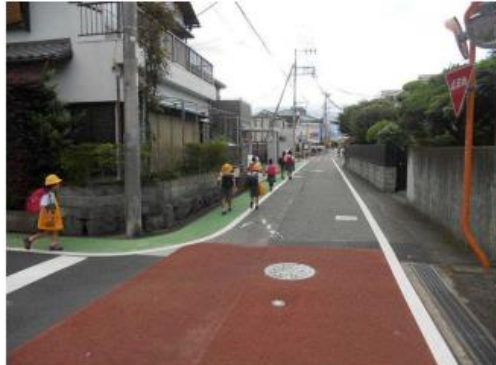
圖 2-2-25 靜岡縣駿東郡清水町在交通繁忙的道路路側鋪設彩色路面情況
資料來源：[5]，本指引整理。

(8) 彩色路面：透過顏色區分行人通行空間及車道，使車輛駕駛意識行人空間的存在，並降低車速，圖 2-2-25 所示。

<p>➤ 由於交通量大且行人通行空間不足，因此存在危險。</p>	<p>➤ 在路側鋪設彩色路面，確保行人空間並使通過車輛駕駛人注意。</p>

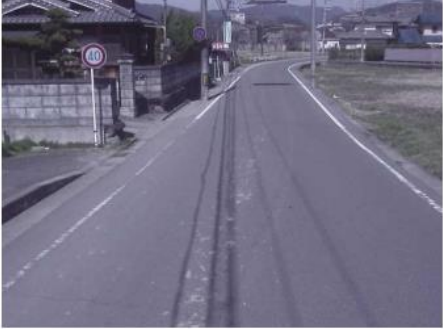
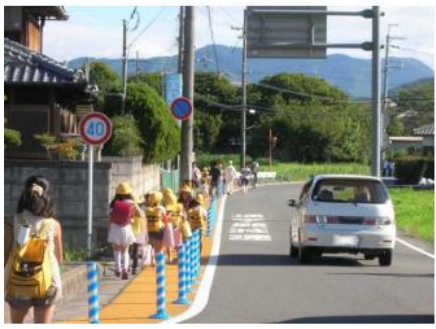
圖 2-2-27 京都府鋪設彩色鋪裝及設置交通桿情況

(10) 路側設置交通桿：可讓車輛駕駛意識到道路的形狀或使道路的寬度顯得更窄來控制車速。另外，透過將行人與車輛的通行空間分開，能提高行人的安全性，圖 2-2-27 所示。

<ul style="list-style-type: none"> ➤ 交通量很大，人行道和道路沒有分隔。 	<ul style="list-style-type: none"> ➤ 路側鋪設彩色路面 ➤ 設置分隔設施（交通桿）

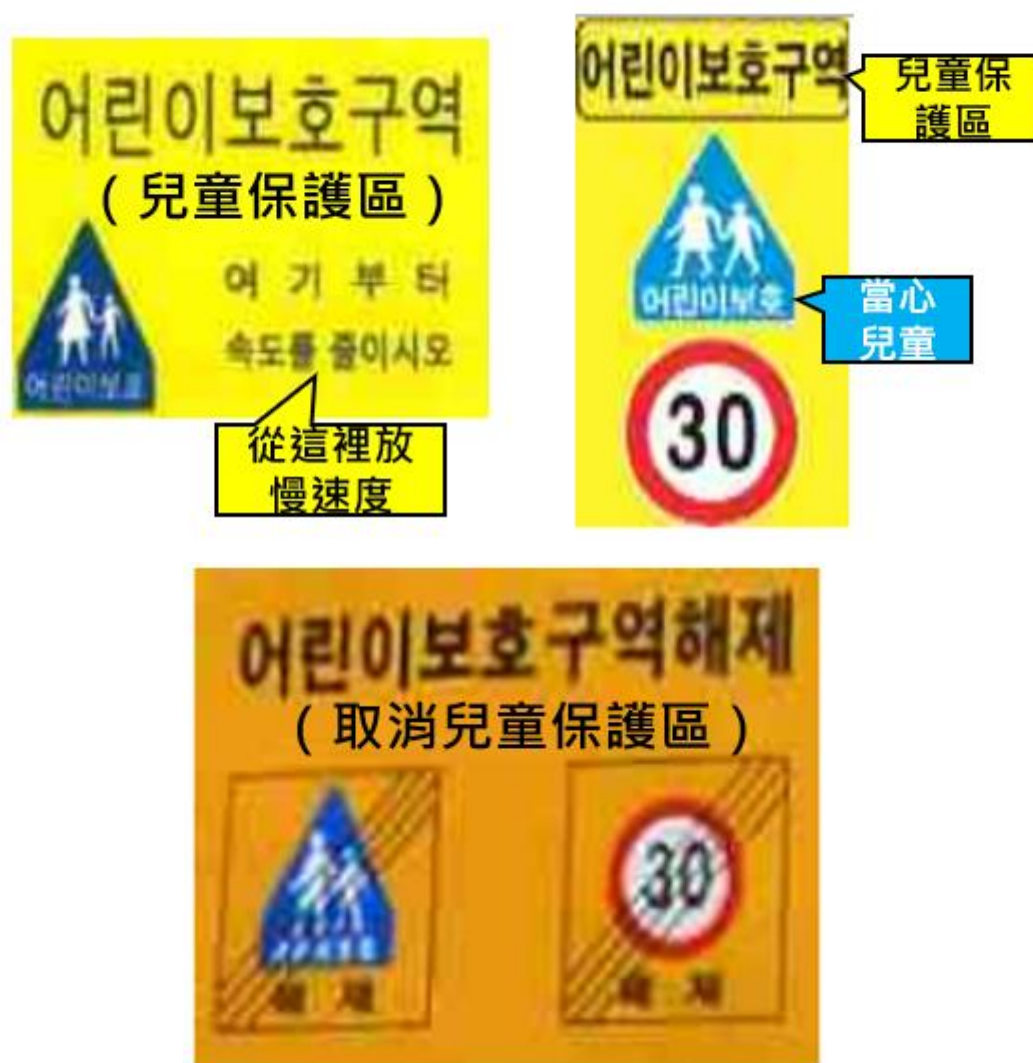
圖 2-2-33 「兒童保護區」標誌樣式

另韓國國民安全處（국민안전처）2016 年所公布的「兒童保護區維護標準（어린이보호구역정비표준모델）」[6]，「兒童保護區」的標誌及路面標字樣式如圖 2-2-33 及圖 2-2-34 所示。

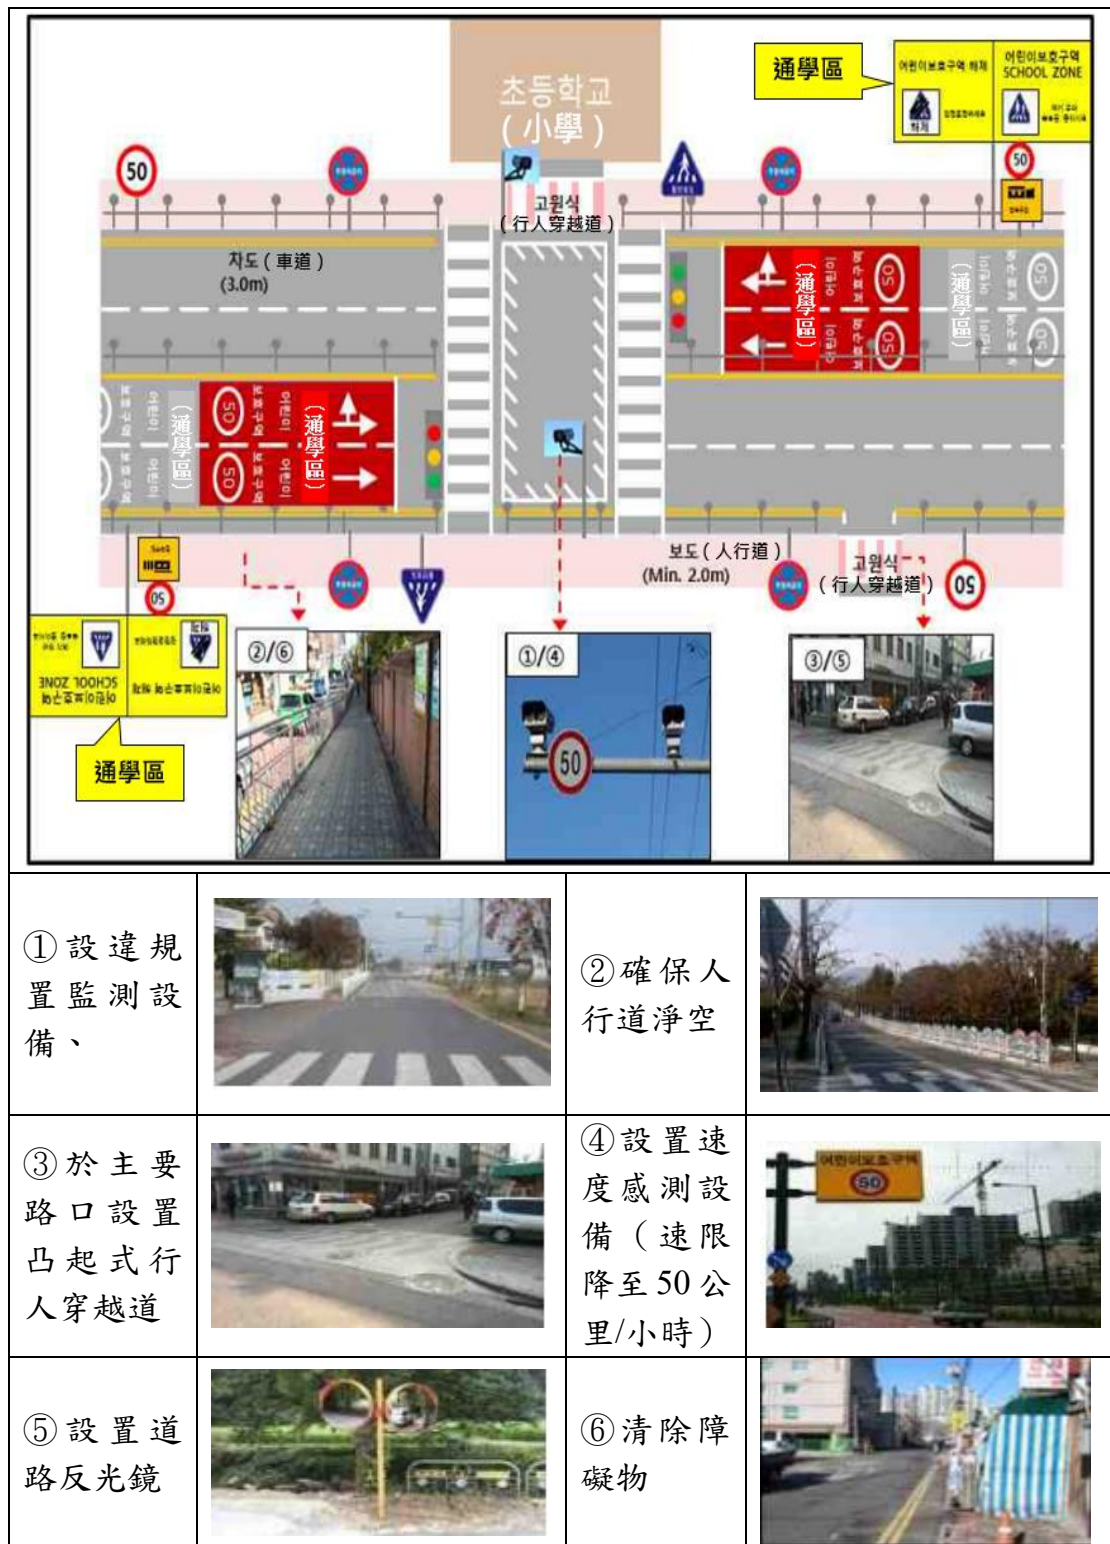
圖 2-2-39 主幹道 Type-B 改善措施

(2) 改善措施：各類型兒童保護區進行改善所需的設施（或措施）羅列如表 2-2-3 所示，各類型兒童保護區之改善措施說明如圖 2-2-38~圖 2-2-40。

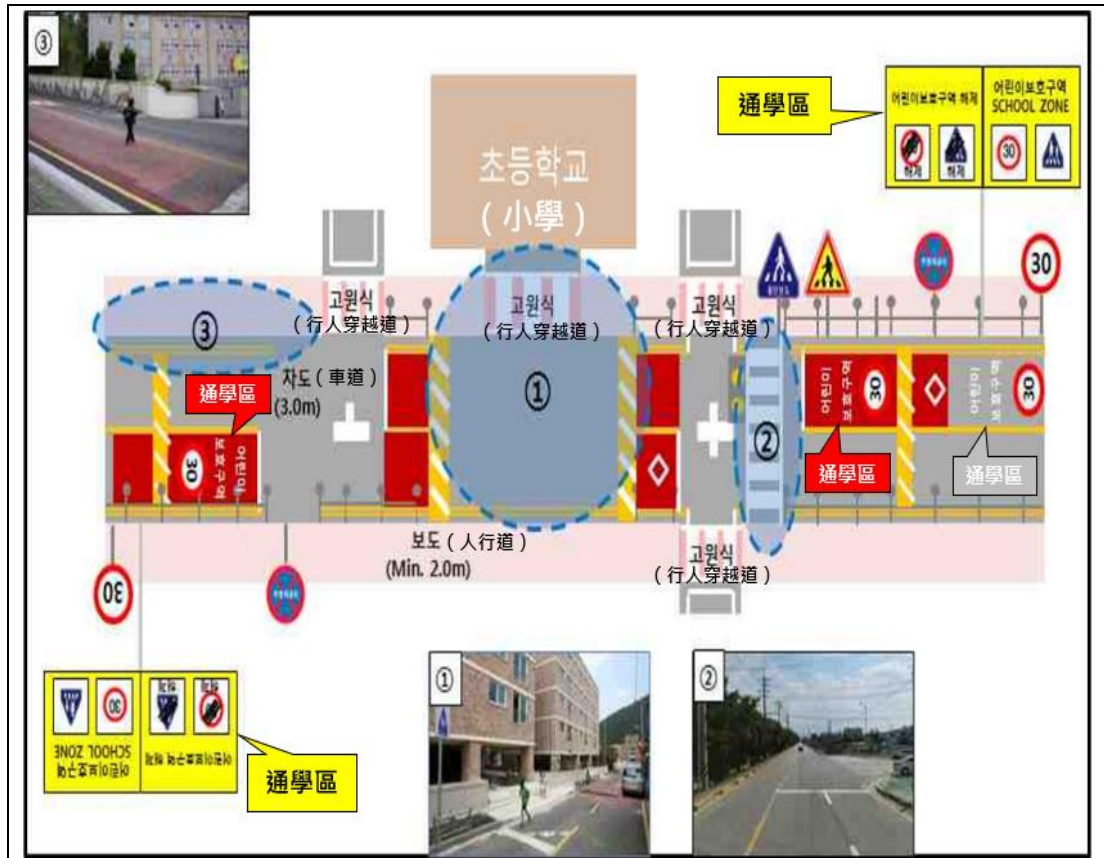
圖 2-2-41 地方道路 Type-A 之問題

<p>鄰接道路 功能（等 級）</p>	<p>①車輛行駛至校門口前未減速</p>
<p>行人通行 空間安全</p>	<p>-</p>
<p>行人通過 路口安全</p>	<p>②不當設置或未設置行人穿越道 ③未設置預防行人亂穿越路口之設施</p>

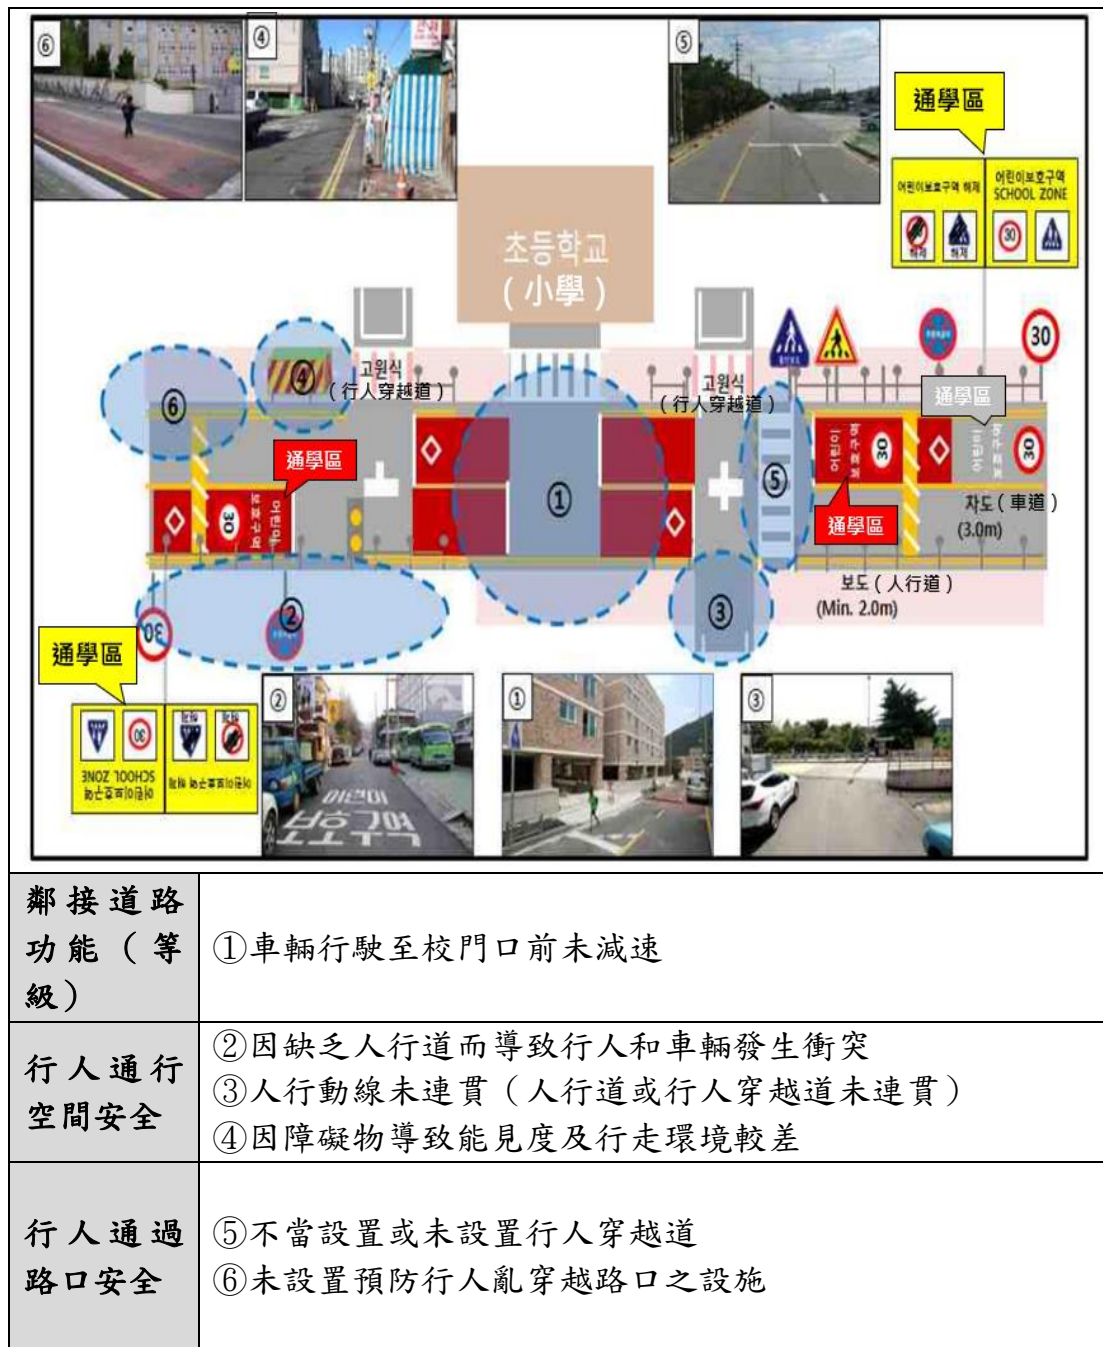
圖 2-2-43 地方道路 Type-C 之問題

- (1) 現況與問題：依「鄰接道路功能（等級）」、「行人通行空間安全」及「行人通過路口安全」再分類，各類型兒童保護區之現況羅列如表 2-2-4 所示，各類型兒童保護區之問題說明如圖 2-2-41～圖 2-2-43。

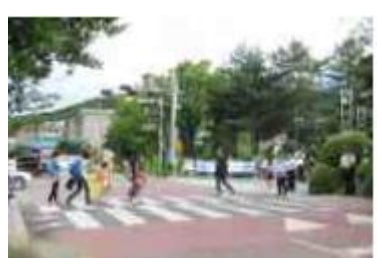
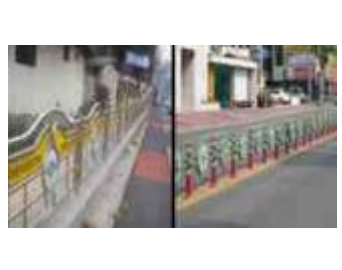
圖 2-2-44 地方道路 Type-A 改善措施

① 於校門前劃設凸起行人穿越道或設置凸起式路口

② 於人行道旁設置護欄

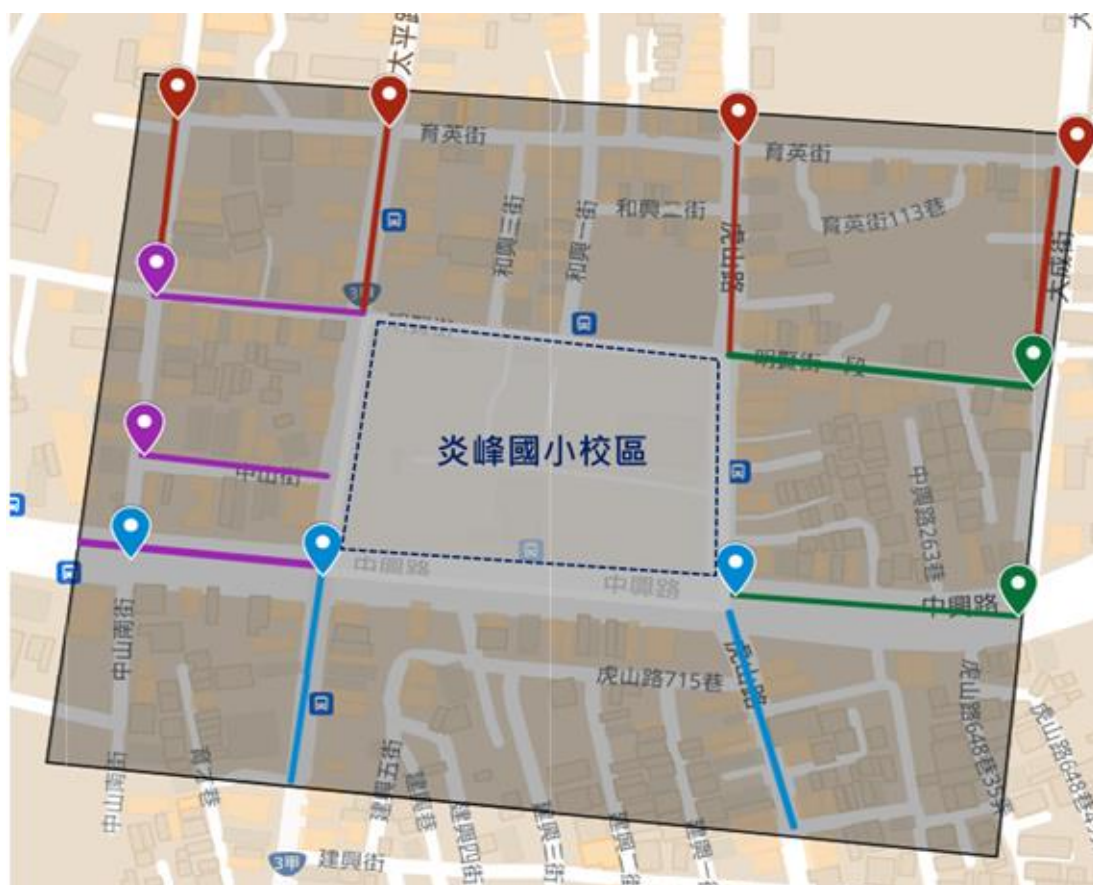
圖 3-1-1¹²炎峰國小四周環境概況

該校位於南投縣草屯鎮中興路 101 號，校區西邊緊鄰臺 3 甲線，其道路為草屯鎮的重要幹道。學校正門（中興路）配置 1 左轉車道、3 車道及 1 機車道，亦是草屯鎮的重要道路；東側虎山路及北側明賢街則為一車道巷口。校區座落於草屯鎮的中心位置，車流量較大。本指引以該學校周圍道路為中心往外擴張 150 公尺做為通學區範圍，並定義學生上、放學會經過的通學路廊（亦即會經過的路口及路段），如圖 3-1-1 所示。

¹² 黑色透明底框係為周圍道路為中心往外擴張 150 公尺做為學區範圍，通學路廊係由區內學生主要步行經過之各路口及路段組成。

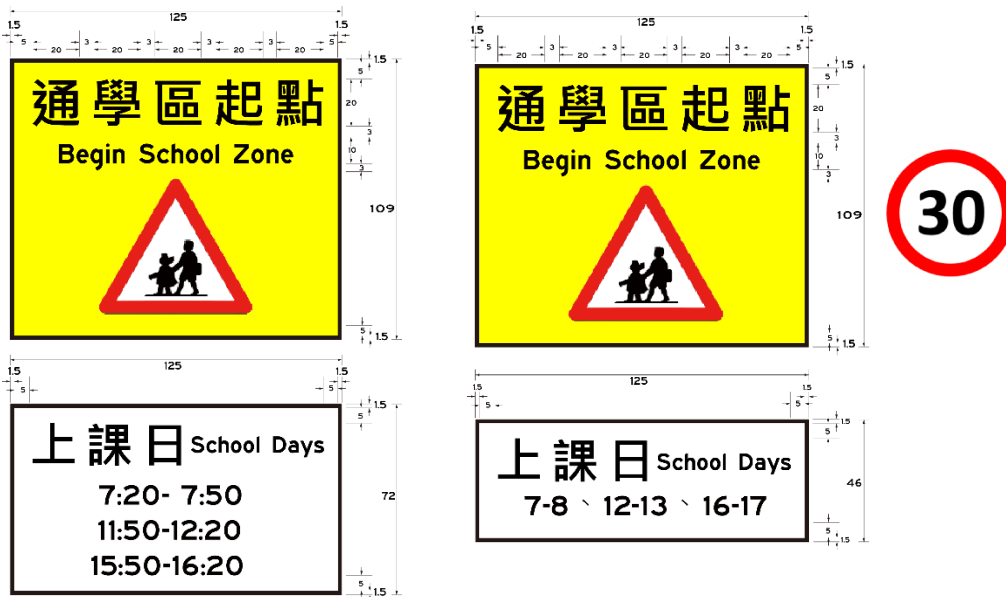
附錄圖 1 進入通學區標誌

1. 警示進入通學區
2. 速限降低（如 30kph）

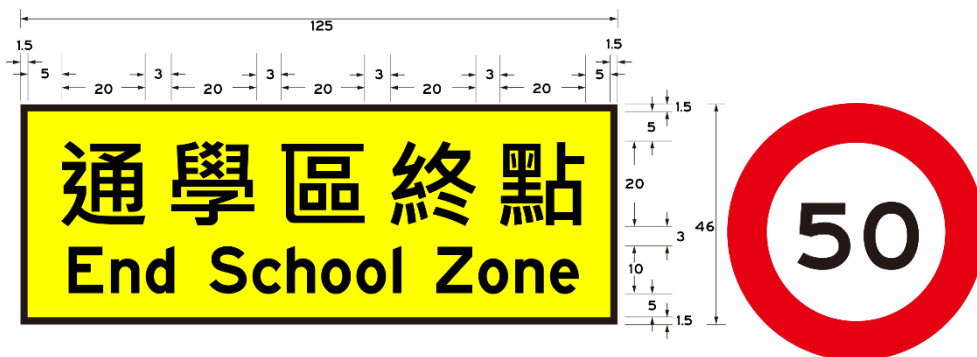
附錄圖 2 離開通學區標誌

標誌：離開通學區

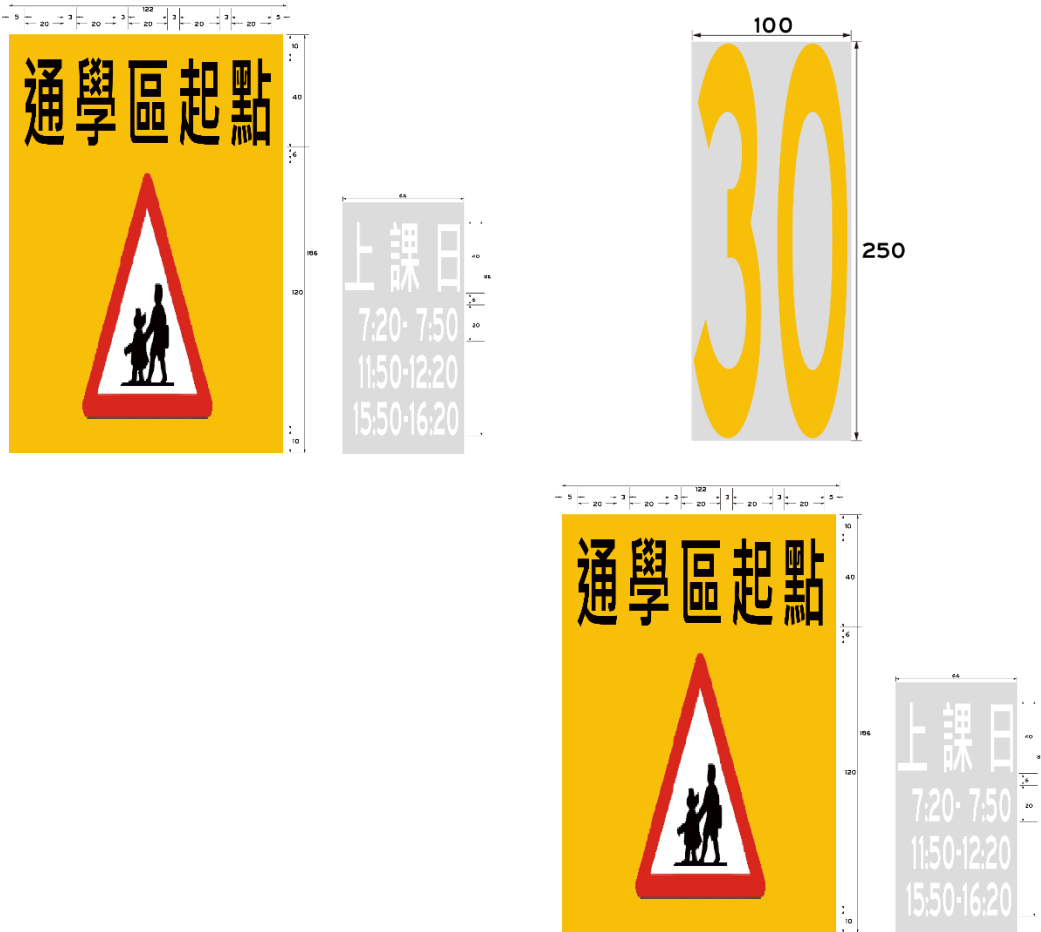
附錄圖 3 進入通學區標線

3. 警示進入通學區
4. 速限降低（如 30kph）
